Masseverbindung für Geberleitung, ROTAX Motor Type 912 UL Serie

Ground connection for pick-up wiring, ROTAX Engine Series Type 912 UL

Improvement of ground connection for the screening braid of pick-up wiring and charging cable

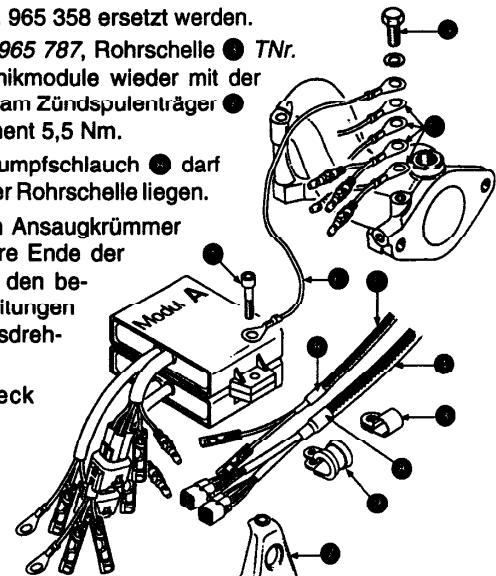
Bei der bisherigen Ausführung der Zündanlage können im Bereich starker Radiosender Zündstörungen vorkommen. Aufgrund positiver Ergebnisse entsprechender EMV-Tests (elektro-magnetische Verträglichkeit) müssen sämtliche betroffenen Motoren nachgerüstet werden.

On the current installation of the ignition unit, troubles could occur in areas with heavy radio transmission. Because of the good result of the respective tests for EMC (electro magnetic compatibility) all the engines affected have to be reworked.

- 8.1) Innensechskantschraube ▲ M5x25 abschrauben und Rohrschelle ● mit innenliegendem Gummi entfernen.

- 8.2) Neue Rohrschelle ● (ohne Gummiverkleidung) aufschieben und die Leitungsstränge der Geber- und Ladespulenleitung ▲ und ● soweit nach vorne schieben, bis das Metallgeflecht der beiden Leitungsstränge zur Gänze in der neuen Rohrschelle aufliegt.

- 8.3) Die Zündungs-Abstelleitungen sind über die ganze Länge abzuschirmen. Die Abschirmungen sind mit kurzen Anschlußdrähten gemeinsam mit der Masseleitung ● bei der Innensechskantschraube ● zu verschrauben. Zündschalterseitig sind die Schirmungen der Abstelleitungen ebenfalls sicher mit Masse zu verbinden. Ist eine nachträgliche Anbringung der Schirmung nicht mehr möglich, kann das Elektronikmodul von Zündkreis A durch ein neues Elektronikmodul (mit π -Filter) Teile Nr. 965 358 ersetzt werden.

- 8.4) Neues Massekabel ● TNr. 965 787, Rohrschelle ● TNr. 851 119 und beide Elektronikmodule wieder mit der Innensechskantschraube ● am Zündspulenträger ● befestigen. Anzugsdrehmoment 5,5 Nm.

- **ACHTUNG:** Der Schrumpfschlauch ● darf nicht in der Rohrschelle liegen.

- 8.5) Sk-Schraube ● M6x16 vom Ansaugkrümmer abschrauben und das andere Ende der neuen Masseleitung ● mit den bereits vorhandenen 4 Masseleitungen ● wieder befestigen. Anzugsdrehmoment 10 Nm.

8.1) Remove Allen screw ● M5x25 and the clamp ● with rubberlined inside.

8.2) Slide new clamp ● (without rubberlining) over the cable-assemblies ①, ② so far that the screening braid rests completely in the clamp.

8.3) The shorting cables have to be furnished with screening over the complete length. The screening to be attached via short connection wires on the Allen screw ● together with grounding cable ●. On the ignition switch side the screening of the shorting cable has to be securely connected to ground too.

If the screening braid can not be added afterwards, then it can be helped by exchange of the electronic modul serving ignition circuit A, for the new electronic modul with integrated screening, part no. 965 358.

8.4) Attach new grounding cable ● part-no. 965 787, clamp ● part-no. 851 119 and both electronic modules by Alienscrew ● to ignition coil bracket ●. Tightening torque 5,5 Nm (50 in lb)

■ ATTENTION: The shrink tube ● must not rest in clamp.

8.5) Remove hex. head screw ● M6x16 from intake manifold and attach second end of new grounding cable ● together with the 4 already existing grounding cables ●. Tightening torques 10 Nm (90 in lb)
