**ROTAX.****TECHNISCHE MITTEILUNG / TECHNICAL BULLETIN**

Schmutz im Vergaser, ROTAX 912-Serie**Contamination of carburetors, ROTAX-series 912****Gegenstand**

Possible contamination of carburetors.

All engines of serie 912 A, up to and including Engine-No. 4,076.244 and/or carburetor serial no. 00151.

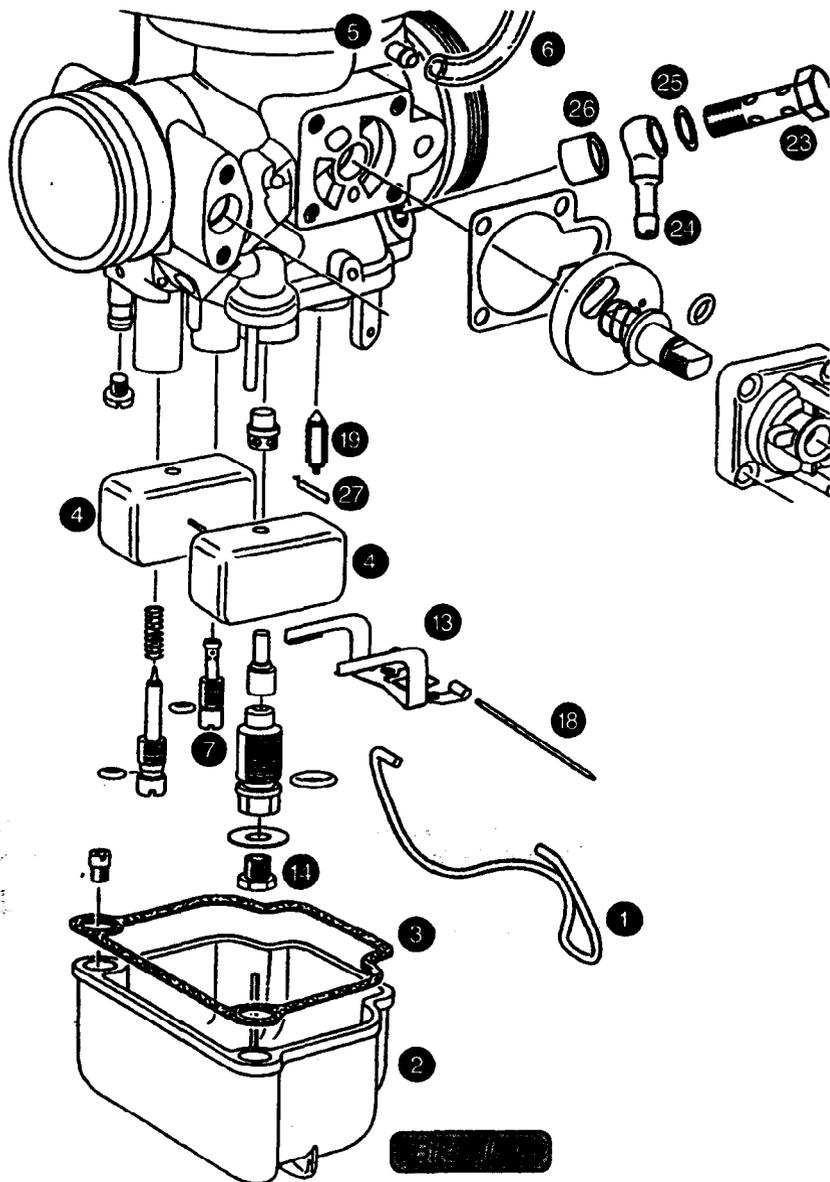
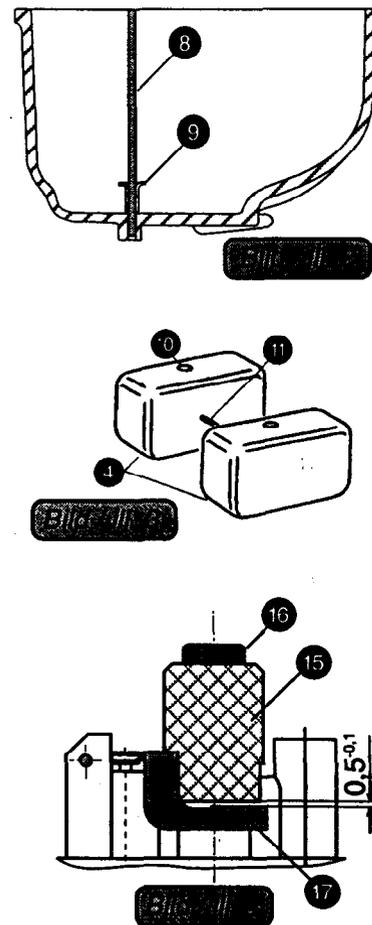
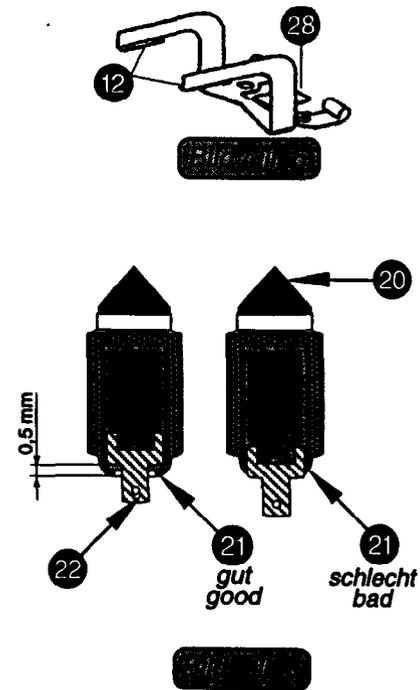
Several carburetors have been found with contamination (dirt, remains of rubber from fuel lines and LOCTITE, resin-like substance, sediments etc.) in the float chamber.

▲ WARNING: This contamination could possibly cause a partial or complete blockage of the idle or main jet or of other ducts vital for operation, leading to poor performance or stoppage of engine.**Compliance**

This instruction describes inspection and cleaning procedures which have to be performed on each of the two carburetors. Inspect float chamber for contamination without delay. At detection of contamination examine the complete fuel system to directives of the aircraft builder. Refer to page 6 for illustrations (illustration 1 + 6).

- disconnect battery
- carefully remove carburetors from engine
- fold out spring clip ① and remove float chamber ② along with gasket ③.
- remove both floats ④ and inspect carefully for contamination. Drain fuel from float chamber and inspect at bright light as the suspected residue is hard to detect on float chamber bottom.
- Inject compressed air (5 bar / 73 p.s.i.) at vent nipple ⑤ and verify air exit by finger on the two vertical bores at underside of carburetor. If free passage is doubtful clear bores by hand e.g. with a Ø 3 drill.

- Remove idle jet ⑦ and check for free passage.
- Check both floats ④ for easy movement on the guide pin ⑧. With the float in its lowest position it must be still clear and must not stick on wall of float chamber. Check if both distance pieces ⑨ are in position. A float stuck will cause the carburetor to flood.

Check wear of guide sleeve ⑩ inserted in the float. Inspect the float pins ⑪ and the float support ⑫ for wear caused by excessive vibration. At noticeable wear replace both floats and float bracket ⑬ as required.

- Check if float bracket acts in parallel position. To verify remove main jet ⑭ and attach gauge ⑮ part.-no. 877 730 with a hex.hd. screw ⑯ to the mixing tube.

In the closed position of the float valve both arms of the float bracket must be of equal distance of 0,4 + 0,5 mm (.016 + .02") At noticeable error, the float bracket can be bent accordingly or be replaced. After the check remove the gauge and refit main jet.

■ **ATTENTION:** In the closed position of the float valve the arms ⑰ of the float bracket have to be parallel to the carburetor body.

Remove pin ⑱ from mounting and withdraw float needle valve ⑲. Inspect viton tip ⑳. At visible wear of the beaded edge ㉑ the valve has to be renewed at the sprung pin ㉒.

If the distance becomes less than 0,5 mm the float level will be affected too, possibly to a complete interruption of the fuel flow.

- Remove banjo bolt 23 and hose nipple 24, along with gasket 25 and spacer 16. Flush fuel duct and check for free passage.

- After cleaning procedure, inspect cork gasket, fit float chamber and secure it with spring clip; complete carburetor assembly.
- Connect fuel lines.
- Connect battery, switch on electric fuel pump, fill float chamber with fuel and check float valve for proper operation.
- Check carburetor actuation.
- Conduct test run.
