**ROTAX****Kontrolle der Hohlschraube in der Turbodruckölleitung bei ROTAX Motor Type 914 (Serie)****Checking of the banjo bolt in the pressure oil line of turbo charger for ROTAX engine Type 914 (series)****vorgeschrieben
mandatory****Gegenstand**

Check of the banjo bolt, ROTAX part no. 941 782 installed in the pressure oil line of turbo charger.

All engines of the **type 914 F** from **S/N 4,420.011** up to **S/N 4,420.058**.

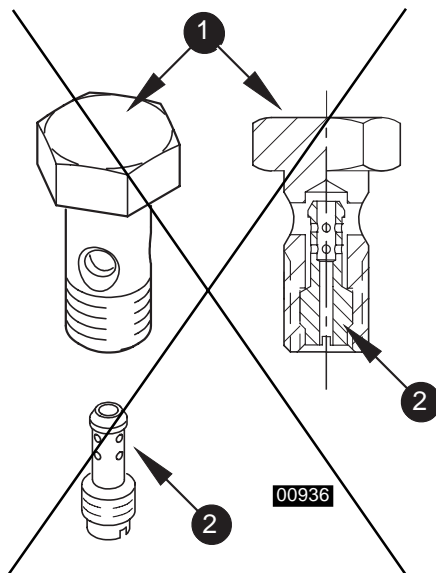
Bild / Fig. 1

It has been discovered that the banjo bolt ❶ with **built-in orifice** ❷ instead of banjo bolt ❸ with valve seat ❹ was installed in the pressure oil line of the turbo charger. For further information of the system see Maintenance Manual 914, chapter 9.3.2.

WRONG

▲ **WARNING:** If the banjo bolt should not be one with a valve seat but with a built-in orifice, then the turbo charger has to be renewed and the oil circuit of the suction pump has to be checked.

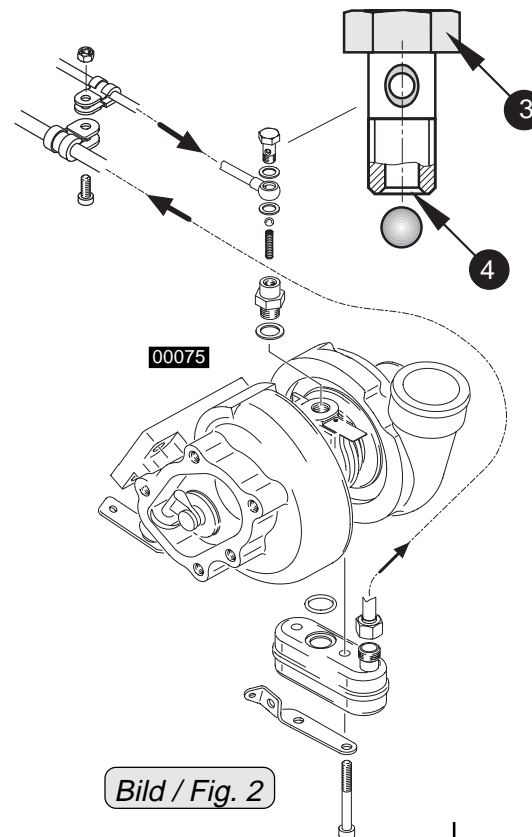
Bild / Fig. 2

■ **ATTENTION:** Ensure that ball and spring do not escape from valve body. Verify if banjo bolt is furnished with a valve seat ④.

CORRECT

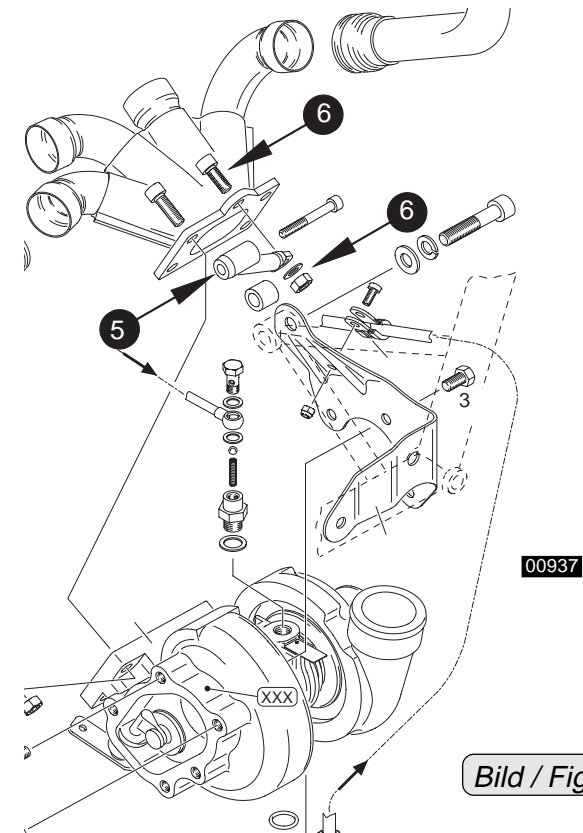
Bild / Fig. 3

◆ **NOTE:** The support bracket ⑤ of the exhaust manifold is not included in the Maintenance Manual rev. 0.

This bracket should not be removed as it is hard to be fitted or it needs a special tool. Detach only connection to exhaust manifold ⑥. See fig. 3.
