**Einführung eines Turbolader mit modifiziertem Waste-Gate bei ROTAX Motor 914 (Serie)**

**Introduction of a turbo charger with a modified waste gate on ROTAX engine Type 914 (series)**

Introduction of a turbo charger with a modified waste gate into in the field installed engines.

All engines type **914 F (series)** up to and including **S/N 4,420.058**.

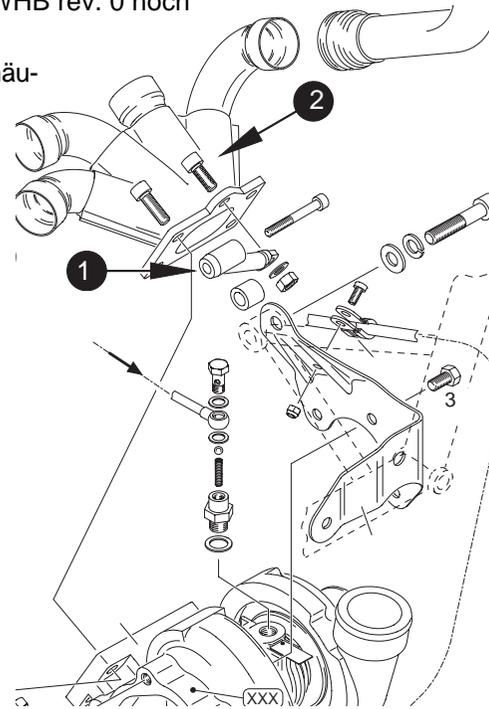
Bild / Fig. 1

◆ **HINWEIS:** Die Auspuffkrümmerabstützung ❶ ist im WHB rev. 0 noch nicht enthalten.

Diese Abstützung sollte nicht beim Kurbelgehäuse entfernt werden, da diese nur schwer oder mit Spezialwerkzeug befestigt werden kann. Es wird nur die Verbindung ❷ zum Auspuffkrümmer gelöst. Siehe dazu Bild 1.

◆ **NOTE:** The support ❶ of the exhaust manifold is not listed yet in the Maintenance Manual, rev. 0.

This support should not be removed as it is laborious to refit, except with a special spanner. Undo only connection with exhaust manifold ❷. See fig. 1.

— Demontage der Auspuffanlage kpl. Siehe dazu WHB 914 F, Kap. 13.5.1.

— Dismantling of the complete exhaust system. See Maintenance Manual, chapter 13.5.1.
