**Austausch der Kipphebel bei ROTAX 912 (Serie)****Replacement of rocker arms on ROTAX 912 (series)****Gegenstand**

Kontrolle bzw. Austausch der Kipphebel

Inspection and replacement of rocker arms

Nr. 912-15  
July 1996

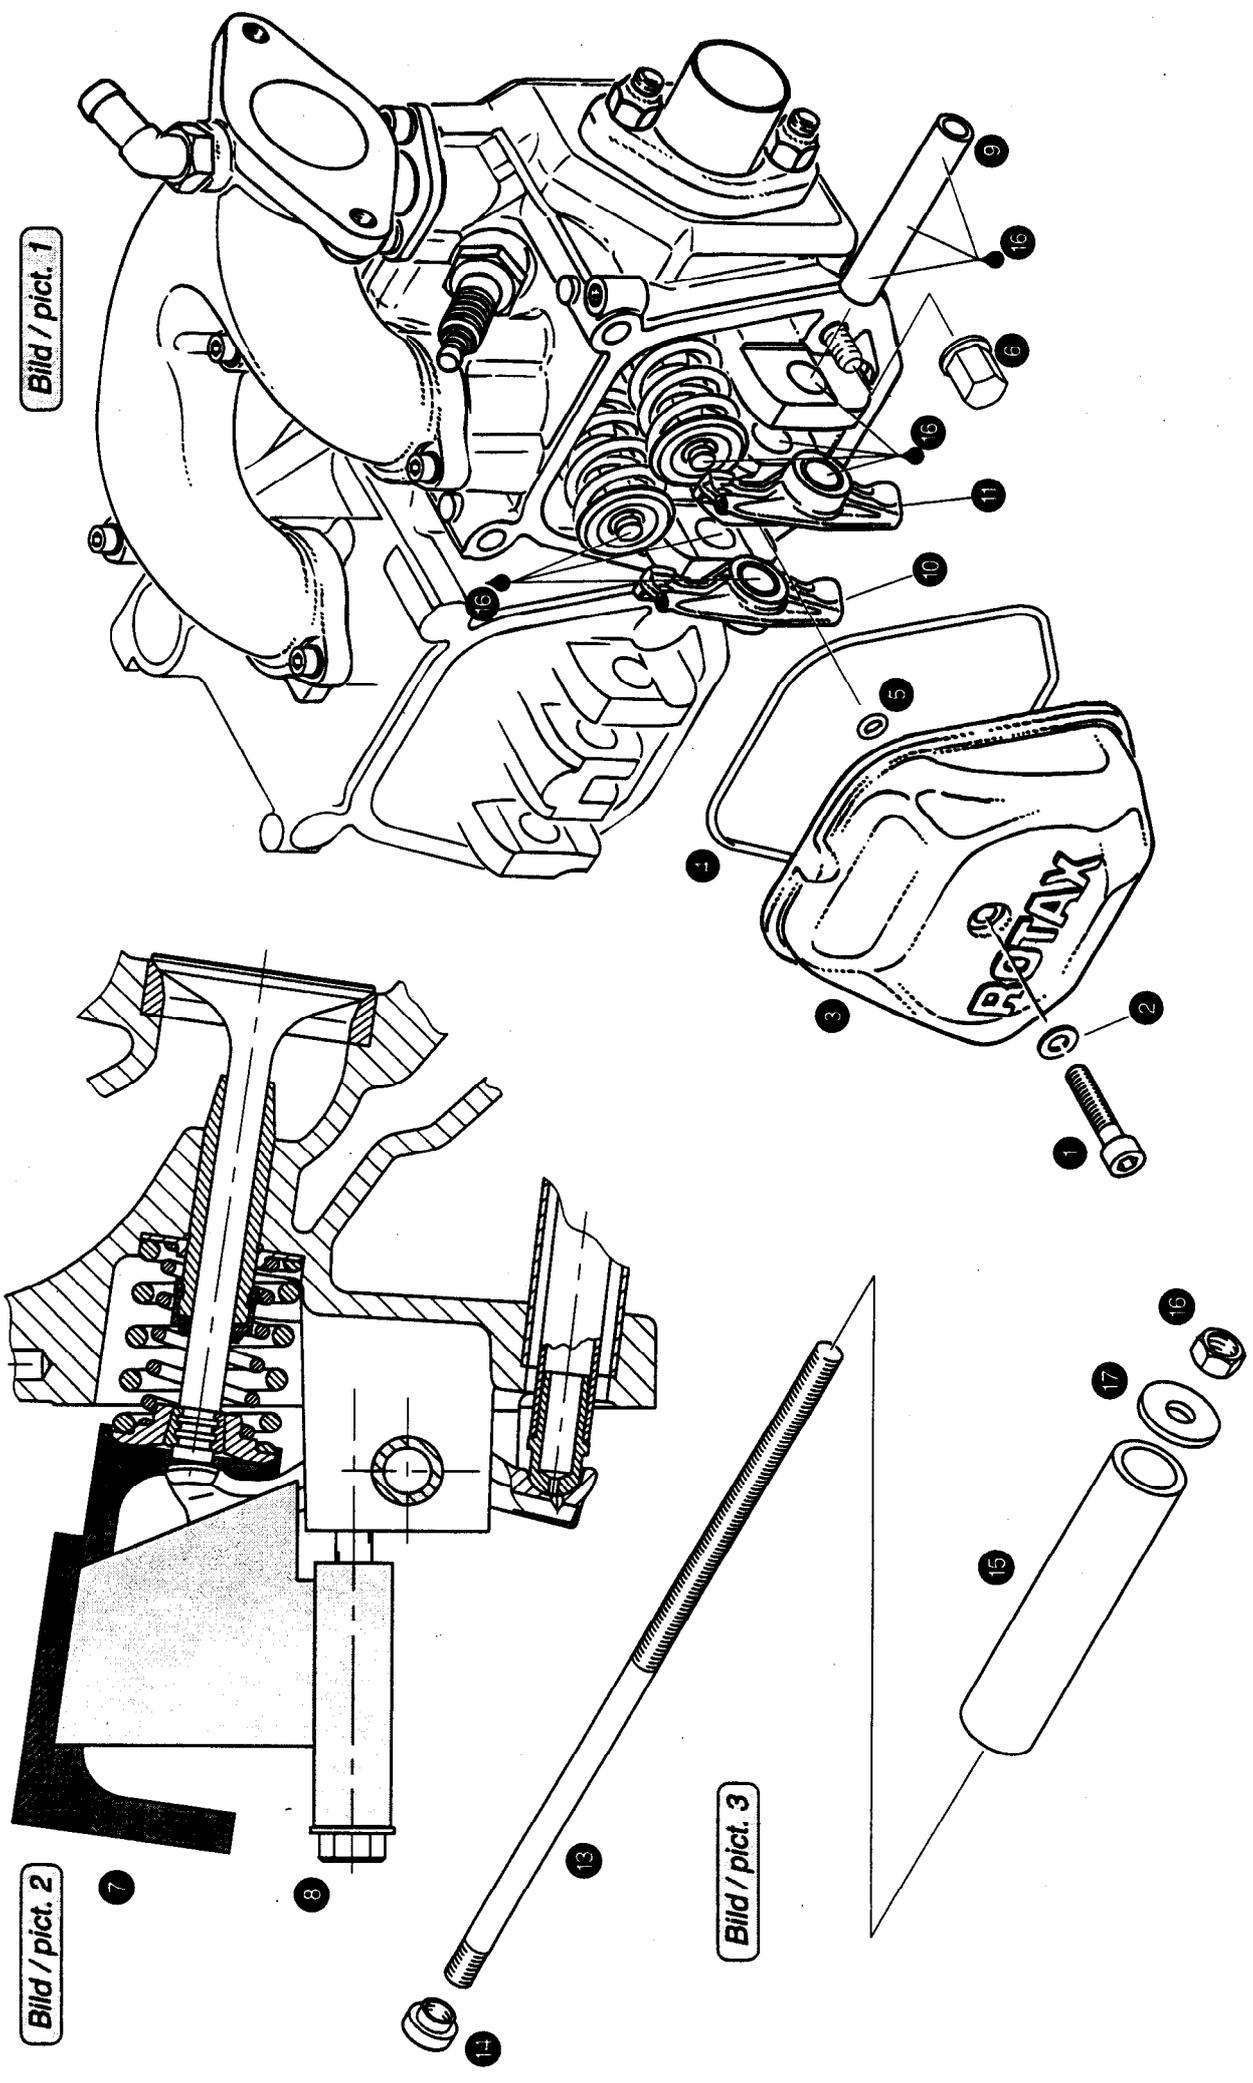
Kurbelwelle so verdrehen, daß der betroffene Kolben auf Zündungs-OT steht. Die außenliegende Bundhutmutter ❻ abschrauben. Spezialwerkzeug ❼ TNr. 877 385 mit der Sk-Schraube ❽ M6x70 auf den Zylinderkopf schrauben und beide Ventile mit 3 Umdrehungen niederdrücken. Dadurch werden beide Hydrostößel entspannt. Jetzt kann der Kipphebelbolzen ❾ leicht herausgezogen werden. Beide Kipphebel ❿ und ⓫ herausheben.
